# Nachträgliche flächige druckwasserdichte Abdichtung einer Betonbodenplatte in Sonderbauweise

Kleines Schadensbild – große Ursache!  
Das nachfolgend geschilderte Projekt begann mit dem Auftrag, sich den Schimmelbefall an Inventargegenständen in einer Sporthalle anzuschauen, um Ursache und Schadensausmaß zu bestimmen, und endete in einer vollflächigen nachträglichen Abdichtung der tragenden Betonbodenplatte und der daran angrenzenden

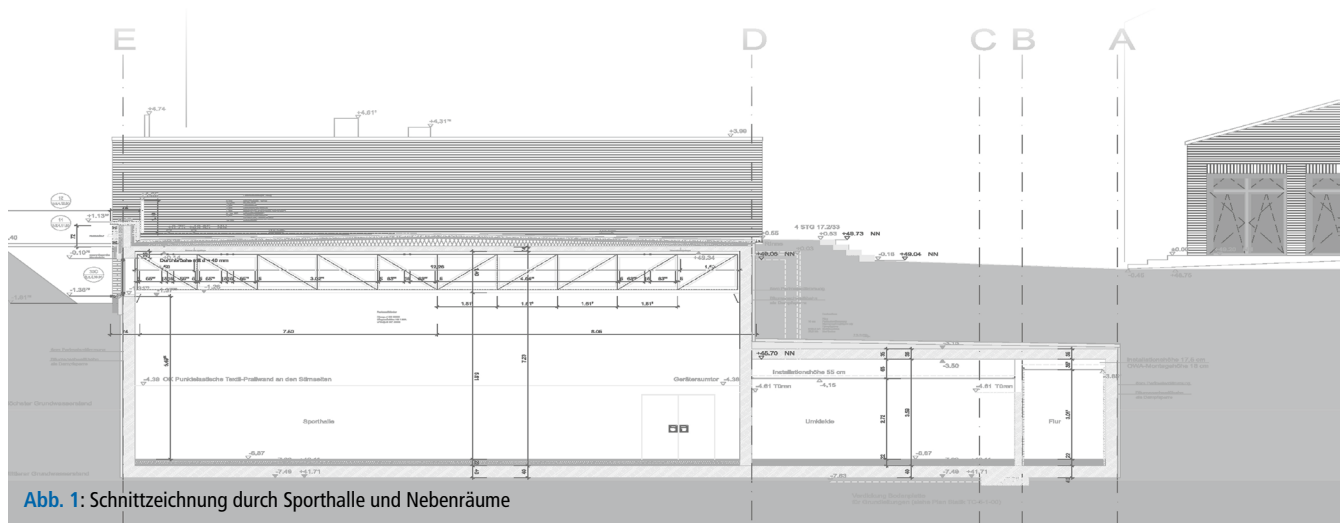
Abb. 1: Schnittzeichnung durch Sporthalle und Nebenräume

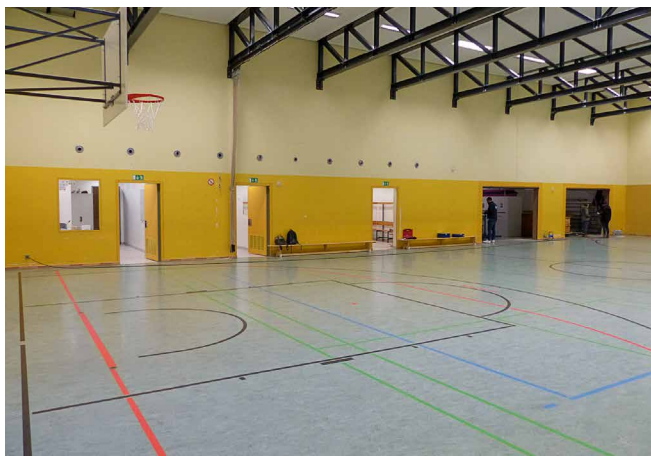
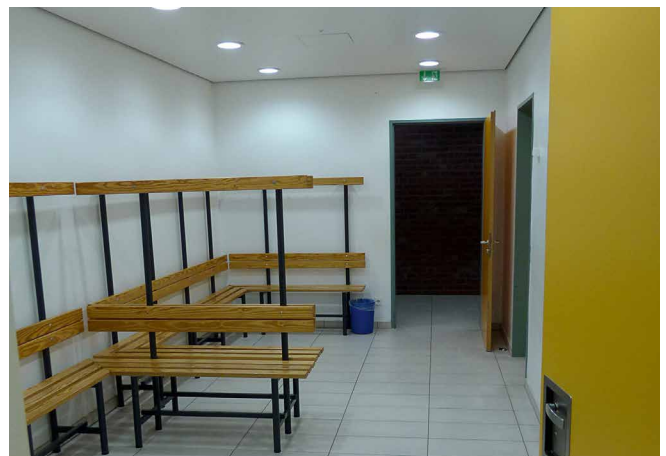
Abb. 2 + 3: Sporthalle und Nebenraum zu Beginn der Untersuchung

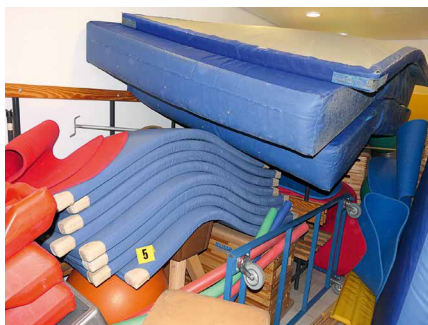
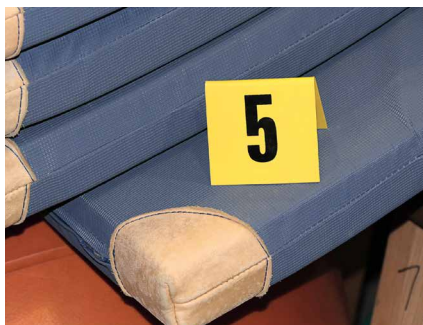
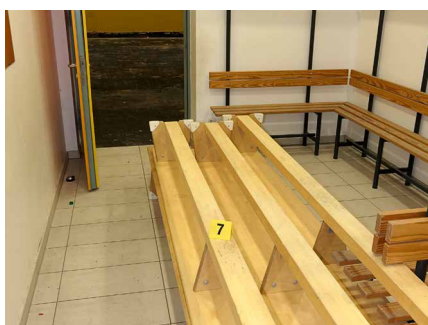
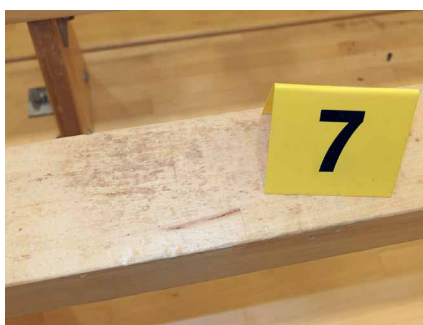
Abb. 4–7: Schimmelbefallenes Inventar

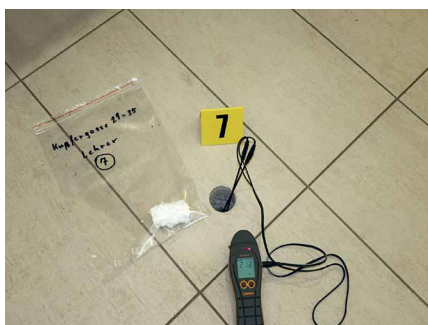
Feuchtemessungen nach der elektrischen Widerstandsmessmethode (Abb. 8) und

der Darr-Methode ergaben, dass eine erhöhte Baustofffeuchte in der Schwingbodenkonstruktion der Sporthalle und in allen schwimmenden Estrichkonstruktionen der Nebenräume und Flurbereiche vorhanden war. Als Reaktion auf die Feuchtemessergebnisse durchgeführte Materialprobennahmen aus der Estrichdämmschicht (Abb. 9) ergaben nach der

Abb. 8: Feuchtemessungen und...

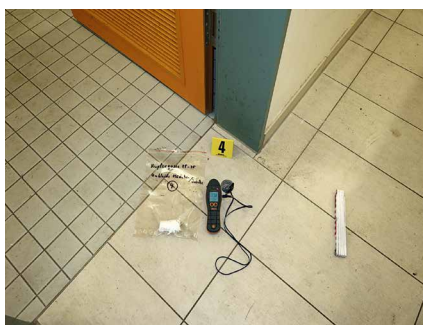
Abb. 9: Materialprobennahmen

Analyse in einem Labor für Mikrobiologie, dass in allen Materialproben ein »eindeutiger Befall« in Form von Schimmelpilzen und Bakterien gemäß der Definition in dem dafür geltenden Leitfaden des Umweltbundesamtes »Leitfaden zur Vorbeugung, Erfassung und Sanierung von

Schimmelbefall in Gebäuden« [1] vorhanden war.

Als Reaktion auf die mikrobiologischen Untersuchungsergebnisse wurde gemäß der Empfehlung in dem o. a. Leitfaden die gesamte Fußbodenkonstruktion in allen Bereichen des untersten Geschosses aus-

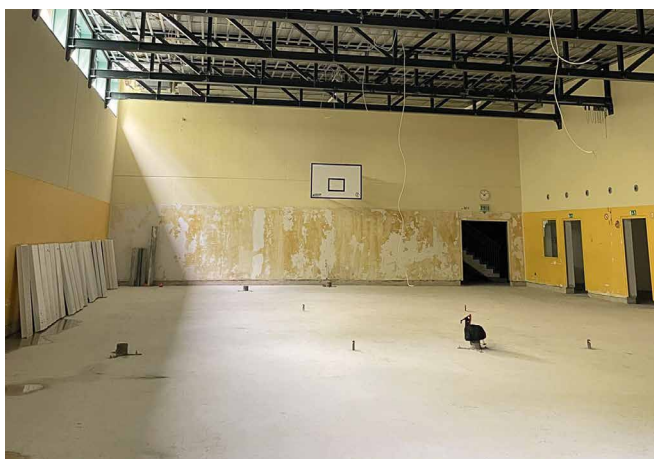
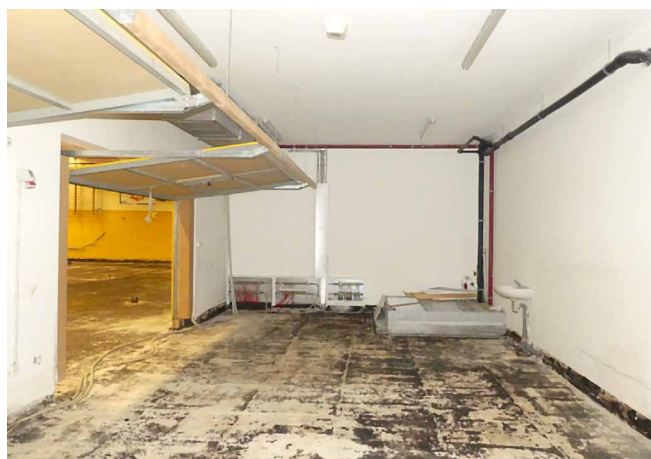
Abb. 10+11: Sporthalle und Nebenraum mit ausgebauter Fußbodenkonstruktion

gebaut. Anschließend wurden die Rückstände der Bitumenbahnabdichtung auf der Betonbodenplattenoberfläche im Rahmen einer Feinreinigung entfernt (Abb. 10 und Abb. 11).

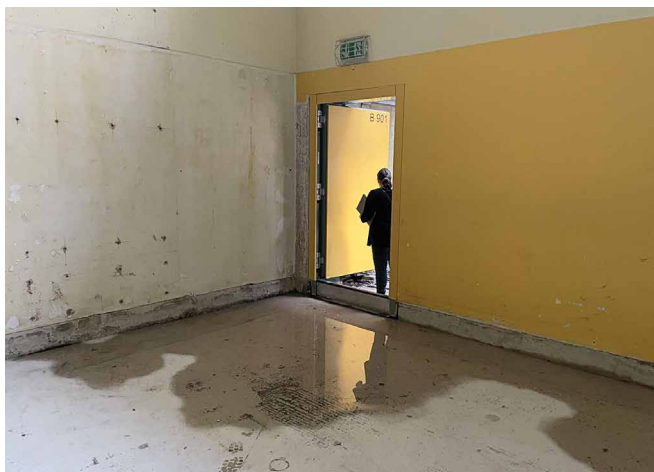
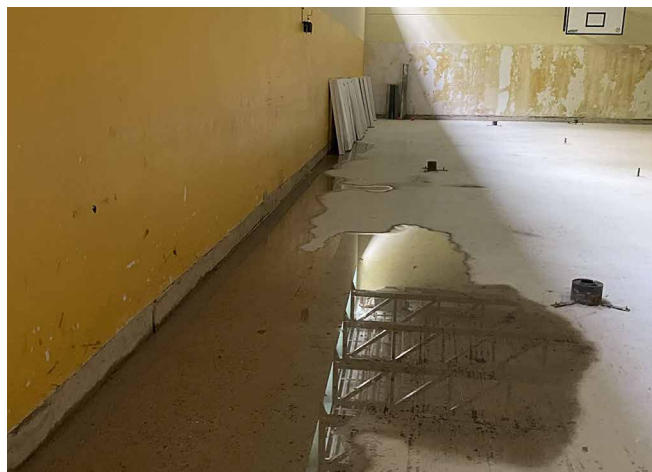
Nach dem erfolgten Ausbau der Fußbodenkonstruktion wurde ersichtlich, dass nach einem Starkregenereignis im Schwellenbereich der Notausgangstür von der Sporthalle zum Außenbereich Wasser eingedrungen ist und zur Pfützenbildung auf der Rohbetonoberfläche der Betonbodenplatte der Sporthalle geführt hat (Abb. 12 und Abb. 13).

Abb. 12 + 13: Über die Türschwelle eingetretenes Niederschlagswasser

Mit dem Eindichten der Schwellenabdichtung der Notausgangstür mittels Flüssigkunststoff (FLK) (Abb. 51 und Abb. 52) sind die Abdichtungsarbeiten im zweiten Quartal 2025 abgeschlossen worden. Die Wiederinbetriebnahme der Sporthalle ist nach dem Einbau der Fußbodenkonstruktionen für Ende des Jahres 2026 geplant.

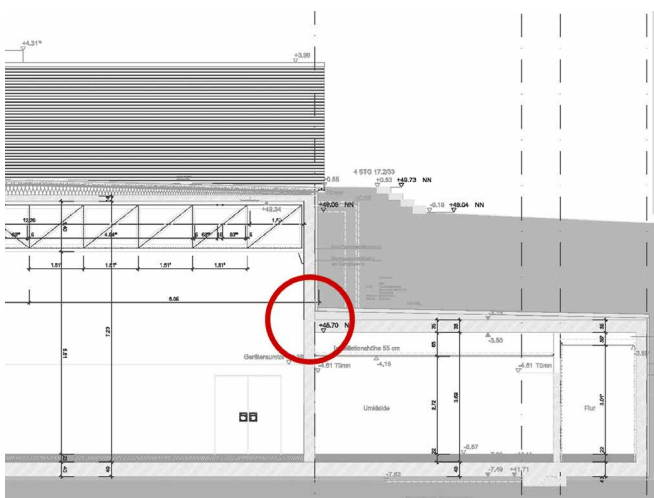
Des Weiteren hatte die raumseitige Inaugenscheinnahme der Dehnfuge im erdüberschütteten und raumseitig abgehängten Deckenbereich zwischen Sporthalle und Nebenräumen (Abb. 14) ergeben, dass dort feuchtebedingte Verfärbungen und Ausblühungen wasserlöslicher mineralischer Bindemittelbestandteile vorhanden waren (Abb. 15 und Abb. 16).

Abb. 14: Lage der Dehnfuge im Deckenbereich zwischen Sporthalle und Nebenräumen

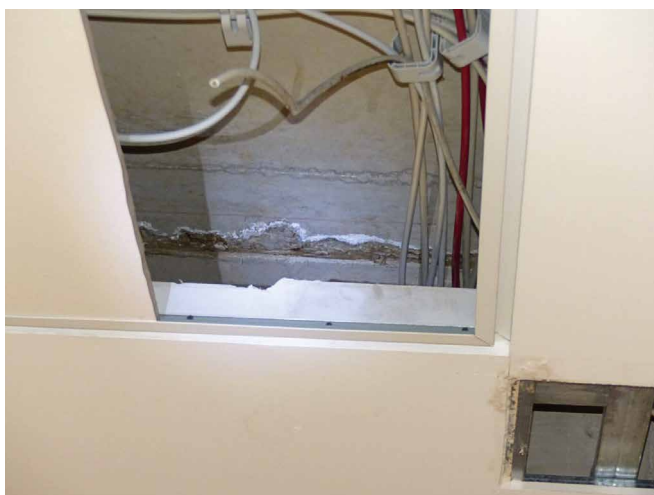
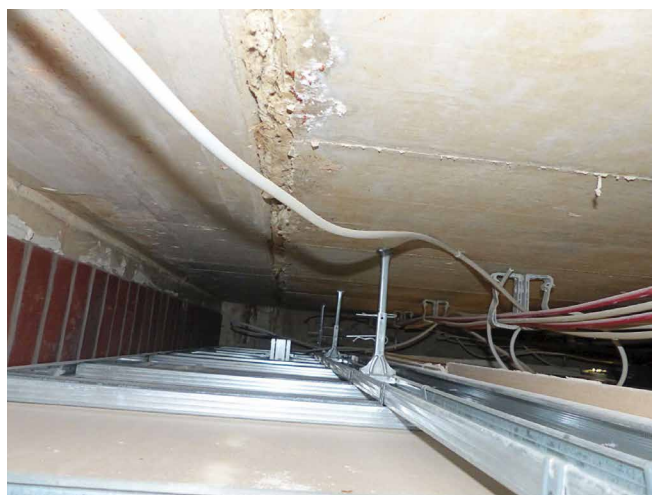
Abb. 15 + 16: Verfärbungen und Ausblühungen im Dehnfugenbereich der Decke

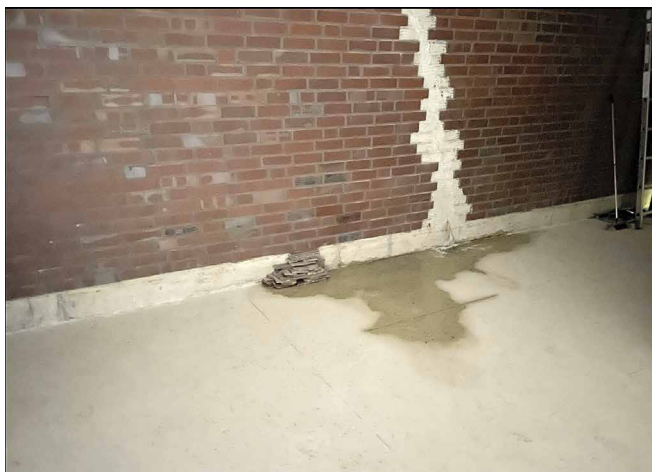
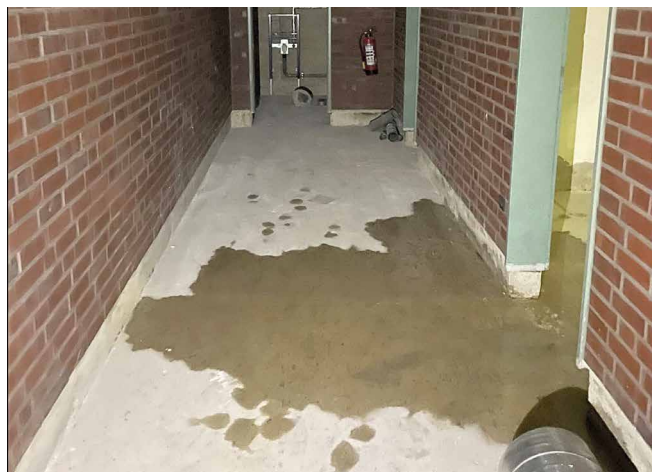
auf der Betonbodenplatte beobachtet wurde und auch im Bereich von Außenwänden an deren Fußpunkten raumseitige Pfützenbildungen sichtbar waren (Abb. 17 und Abb. 18), wurde als Reaktion darauf die Betonqualität der Betonbodenplatte und der Betonaußenwände untersucht.

Abb. 17 + 18: Wassereintritt durch einen Riss in der Betonwand und über einen gefügestörten Betonbereich der Bodenplatte

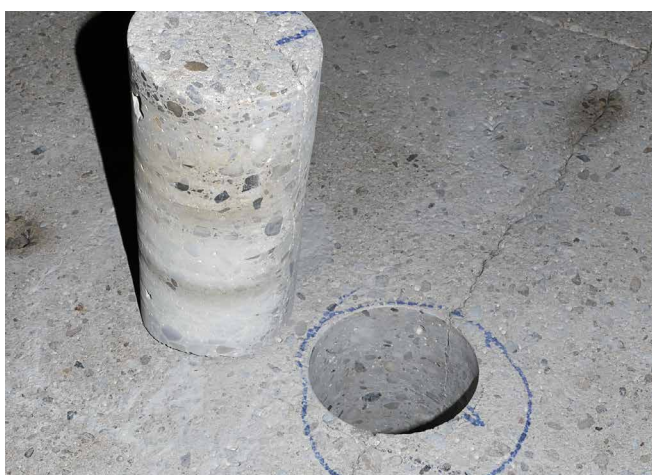
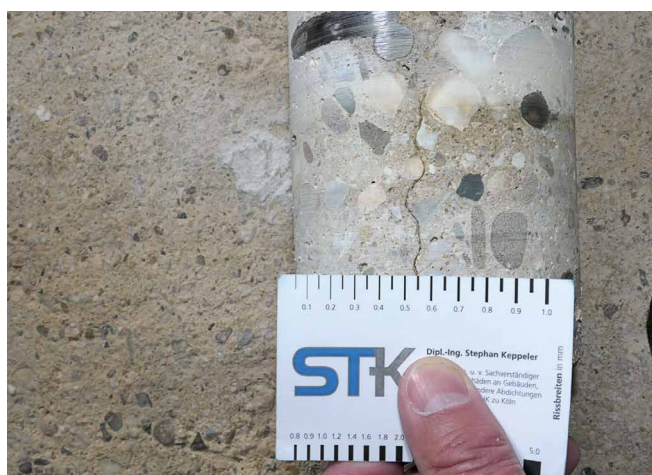
Bei der Untersuchung der Betonqualität wurde festgestellt, dass Gefügestörungen und Risse  $> 0,2$  mm sowohl in der Betonbodenplatte als auch in den Betonwänden vorhanden waren. Kernbohrungen im Bereich der sichtbaren Risse in der Betonbodenplatte haben zudem ergeben, dass es sich bei den an der Betonbodenplattenoberseite sichtbaren Rissen nicht nur um oberflächennahe Risse handelt, sondern mutmaßlich um Trennrisse über den gesamten Querschnitt der Betonbodenplatte (Abb. 19 und Abb. 20).

Aus den Ergebnissen der Betonuntersuchung leitete sich somit ab, dass die Betonkonstruktion, abweichend von den Planvorgaben, nicht als WU-Konstruktion nach den dafür geltenden Vorgaben der DAfStb-Richtlinie für »Wasserundurchlässige Bauwerke aus Beton« [2] ausgeführt worden ist.

Abb. 19 + 20: Bohrkernprobennahme in einem Rissbereich der Betonbodenplatte mit sichtbarem Trennriss

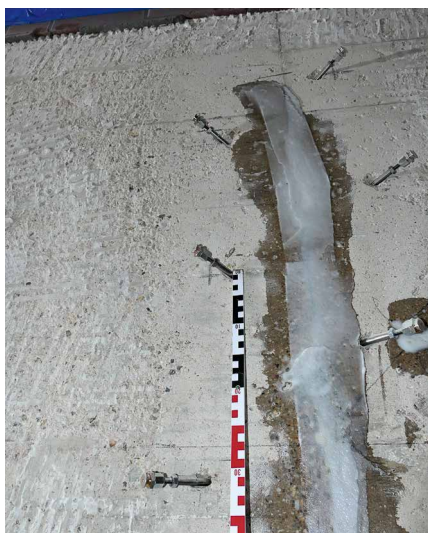
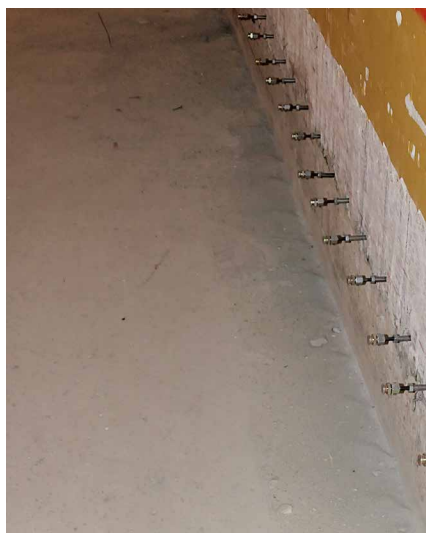
Abb. 21 + 22: Rissinjektion und Injektion im Bereich des innen liegenden Fugenbandes

- Injektion der Risse in den Betonbauteilen mit einer Rissbreite  $> 0,2$  mm mittels Polyurethanharz (PU-Harz) (Abb. 21),
- Injektion der Arbeitsfugen bzw. Fugenbandbereiche mittels PU-Harz (Abb. 22),

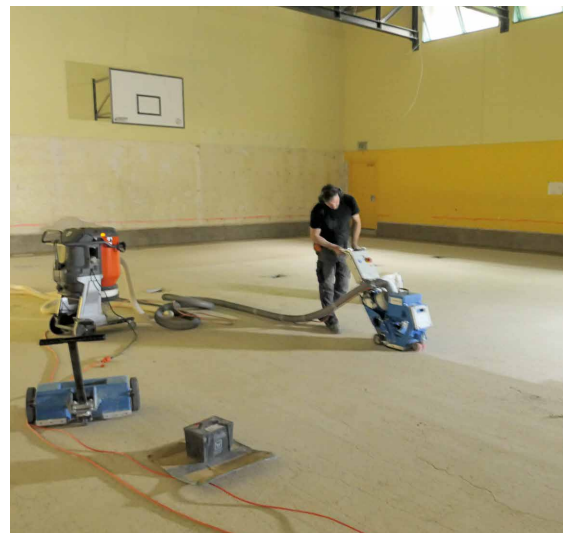
Abb. 23: Kugelstrahlen der Betonbodenoberfläche

- Oberflächenbehandlung der flächig abzudichtenden Bauteile durch Kugelstrahlen (Abb. 23),
- Haftzugprüfungen,
- Grundierung der Oberflächen mittels Epoxidharz (EP-Harz) und Quarzsandabstreuerung (Abb. 24 und Abb. 25),
- Egalisierungsspachtelung der Oberflächen mit einem Gemisch aus EP-Harz und Quarzsand,
- handwerkliche Fertigung von Formstücken und Eckdetails (Abb. 26 bis Abb. 29),
- vollflächiges Aufkleben der Kunststoffolie mit einer Dicke von 1,0 mm in der Fläche und 2,0 mm Dicke im Detail- und Eckbereich mittels EP-Kleber (Abb. 30 bis Abb. 33),
- thermisches Verschweißen der Folienüberdeckungsbereiche (Abb. 34 und Abb. 35),
- Auftrag einer Schutzschicht aus EP-Harz mit Quarzsandabstreuerung (Abb. 36 und 37).

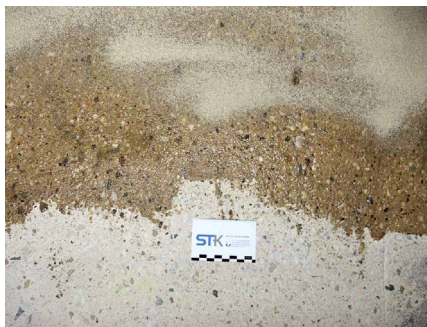
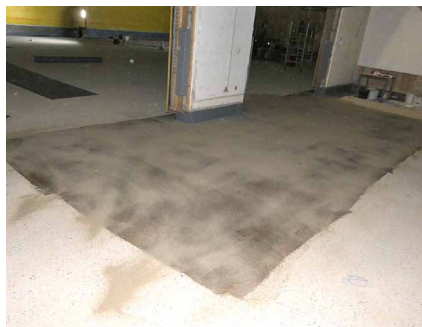
Abb. 24 + 25: Epoxidharzgrundierung mit Quarzsandabstreung

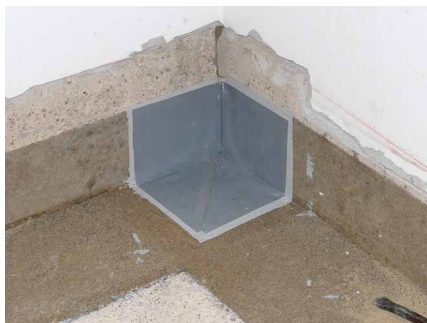
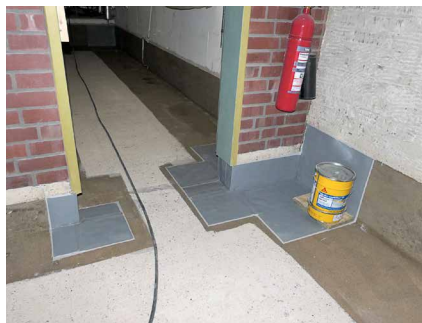
Abb. 26 + 27: Handwerklich gefertigte Formstücke für Detailabdichtungen

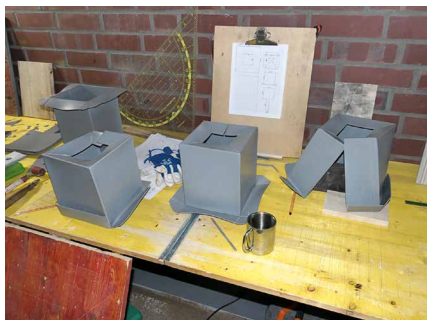
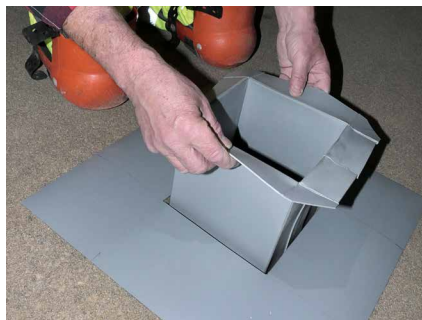
Abb. 28 + 29: Handwerklich gefertigte Formstücke für Detailabdichtungen

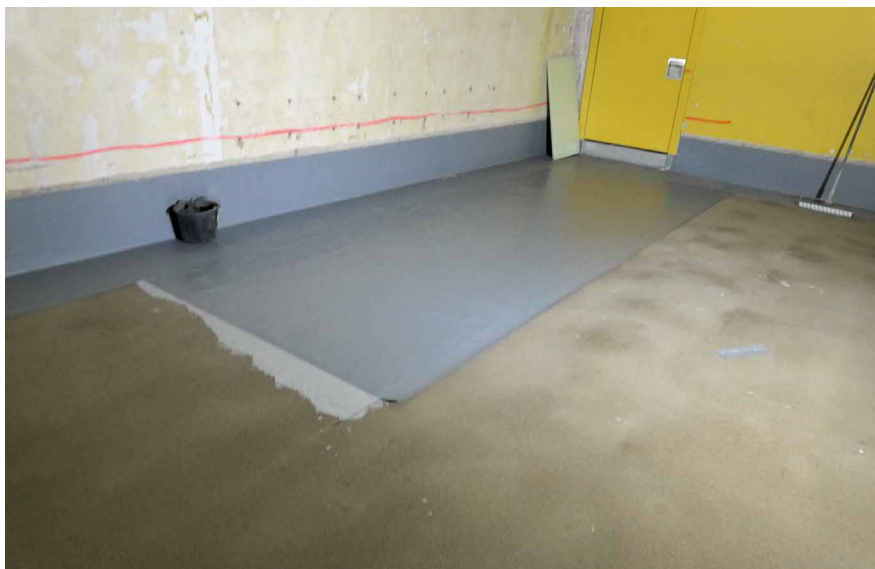
Abb. 30 + 31: Flächenabdichtung mittels Epoxidharzkleber und Kunststoffolie

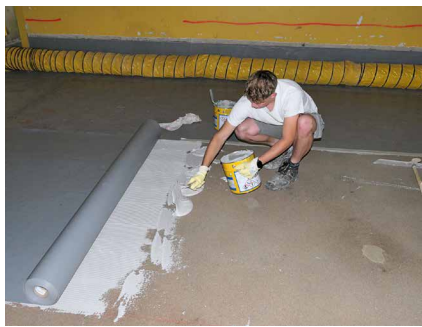
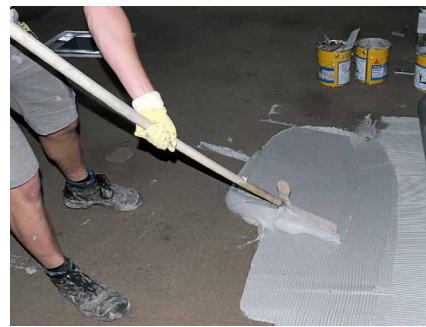
Abb. 32 + 33: Flächenabdichtung mittels Epoxidharzkleber und Kunststoffolie

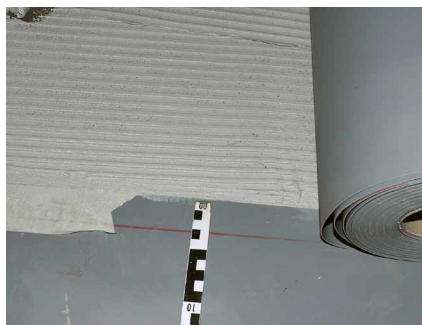
Abb. 34: Überlappungsbreite und...

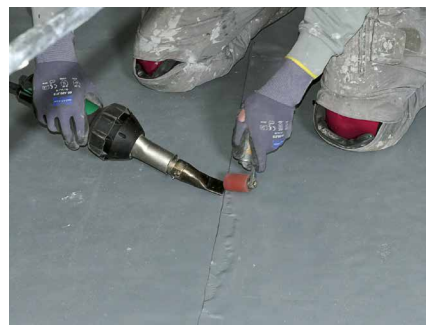
Abb. 35: ... Verschweißen von Kunststoffbahnübergängen

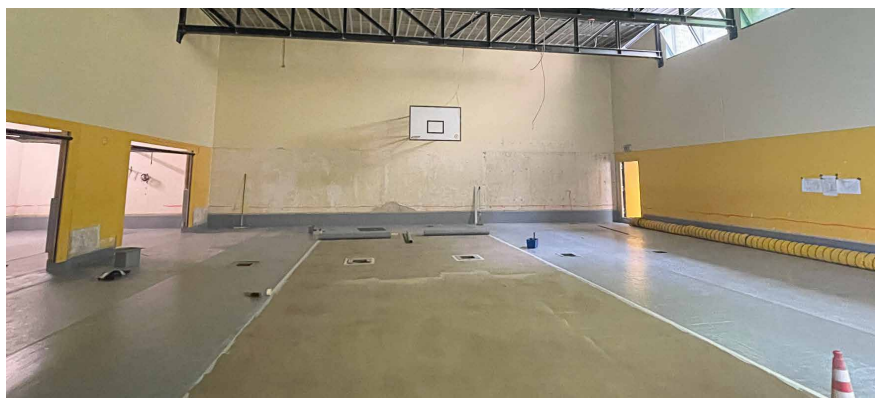
Abb. 36 + 37: Schutzschicht aus Epoxidharz mit Quarzsandabstreuerung

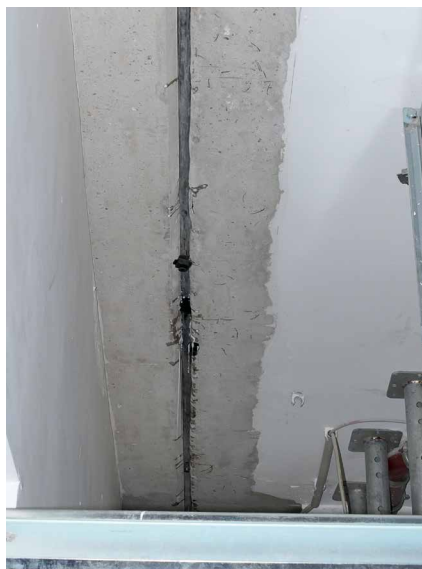
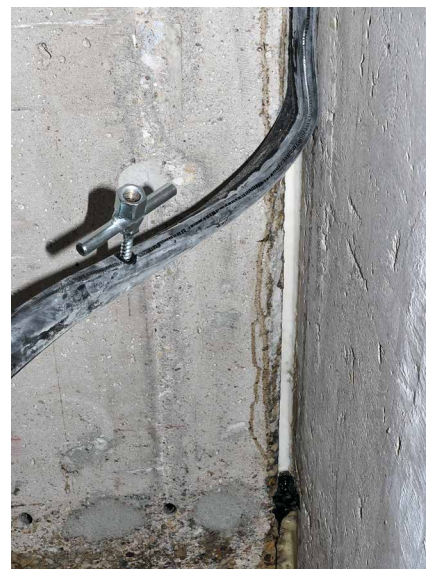
Abb. 38 + 39: Dehnfugeninjektion mittels Profilschlauch, Injektionsnadeln und Polyurethanharz

- Injektion der Dehnfuge mittels Profilschlauchsystem und Polyurethanharz (Abb. 38 und Abb. 39),
- Oberflächenbehandlung der Klebefläche des Dehnfugenbandes durch Schleifen,
- raumseitiges Einkleben des Dehnfugenbandes mittels EP-Kleber mit Ausbildung einer Zugzone (Abb. 40 bis Abb. 43),
- Anbringen eines Stützbleches zum mechanischen Schutz der Dehnfugenabdichtung und zur Aufnahme von Druckkräften durch eine konvexe raumseitige Wölbung des Dehnfugenbandes bei Druckwasserbelastung (Abb. 44 und Abb. 45).

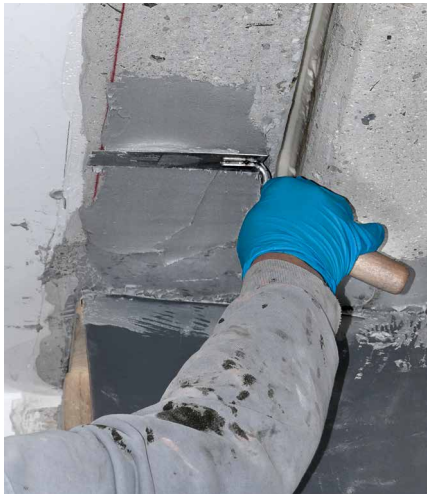
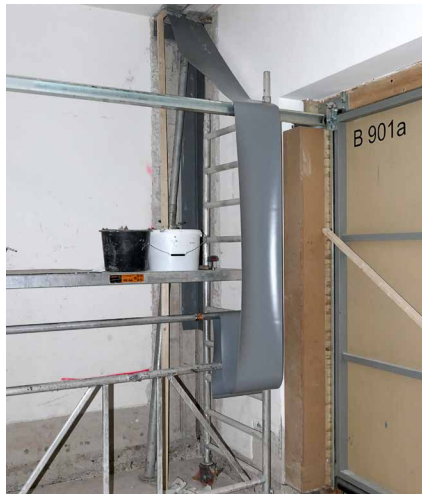
Abb. 40 + 41: Einbetten des Dehnfugenbands in Epoxidharzkleber

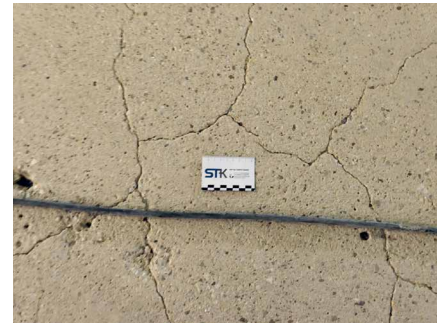
Abb. 46: Nach Kugelstrahlen sichtbar gewordene Risse in der Betonbodenplatte

Da nach dem Kugelstrahlen der Oberfläche der Betonbodenplatte eine starke Rissbildung auf der gesamten Fläche festgestellt worden ist (Abb. 46), sind die Injektionsarbeiten im Bereich der Betonbodenplatte auf die Bereiche beschränkt worden, wo bei einem Grundwasserstand über Oberkante der Betonbodenplatte ein Wassereintritt bzw. Pfützenbildung festgestellt worden ist.

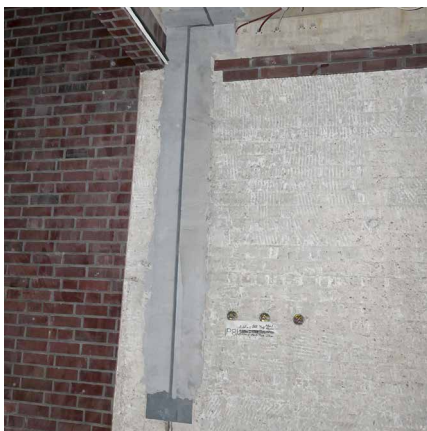
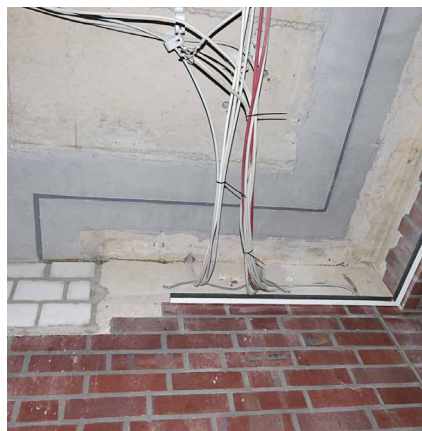
Abb. 42 + 43: Raumseitig aufgebrachtes Dehnfugenband mit ausgebildeter Zugzone

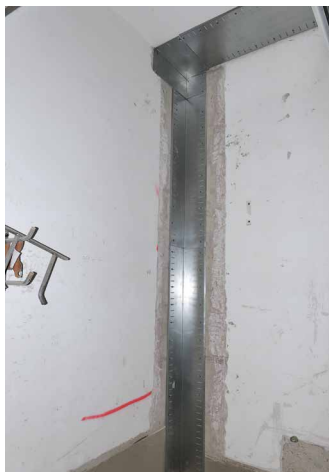
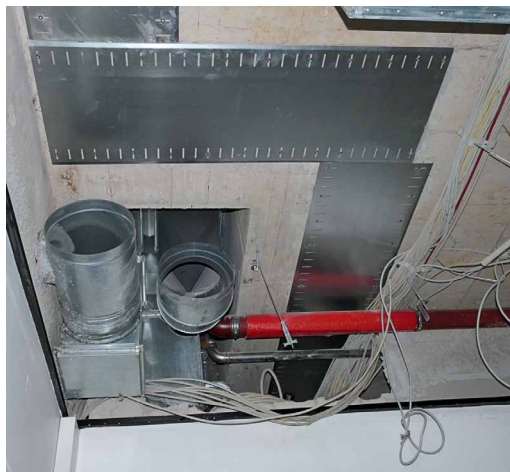
Abb. 44 + 45: Objektspezifisch gefertigte dehnfugenüberdeckende Stützbleche

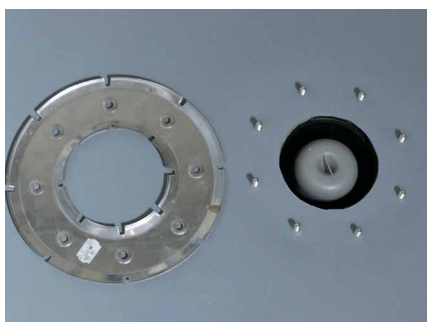
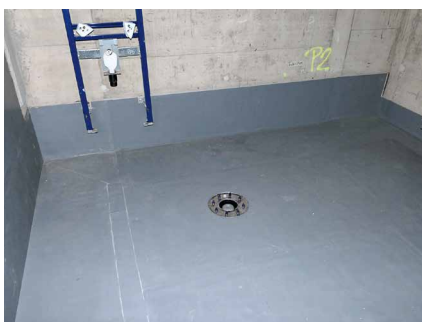
Abb. 47 + 48: Anschluss von Bodenabläufen an die Kunststofffolienabdichtung mittels Flanschkonstruktion

Durchdringungen durch die Bodenplatte im Bereich von Bodenabläufen in den Duschräumen sind mittels Flanschkonstruktionen an die Kunststofffolienabdichtung angeschlossen worden (Abb. 47 und Abb. 48).

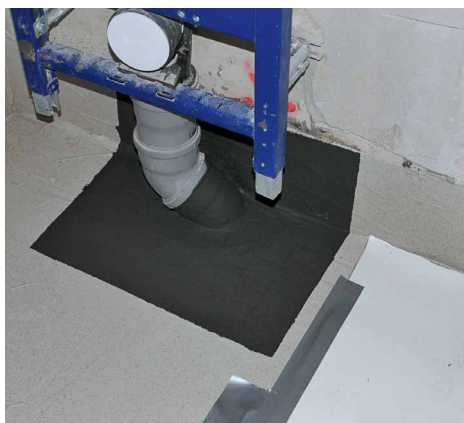
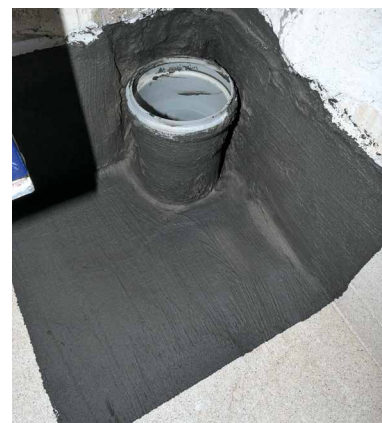
**Abb. 49 + 50:** Abdichtung von Rohrdurchdringungen mit einer flexiblen polymermodifizierten Dickbeschichtung

Durchdringungen mit einem Abstand zu angrenzenden Bauteilen, die konstruktiv keine Flanschabdichtung ermöglicht haben, wurden mittels einer flexiblen polymermodifizierten Dickbeschichtung (FPD) nach einer systemgerechten Untergrundvorbehandlung an die Flächenabdichtung aus Kunststofffolie angeschlossen (Abb. 49 und Abb. 50).

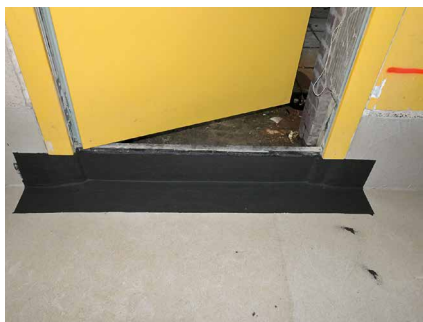
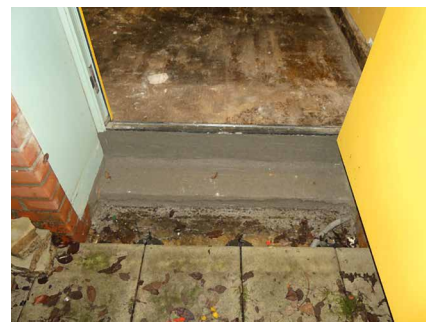
**Abb. 51 + 52:** Nachträglich abgedichtete Türschwelle des Notausgangs
